# 瑞泉酒造株式会社サンゴモニタリング業務日報

## (平成 23 年 1 月移植)

平成 23 年 7 月 25 日 (月)  
 沖 電 開 発 株 式 会 社  
 水 産 養 殖 研 究 セ ン タ ー

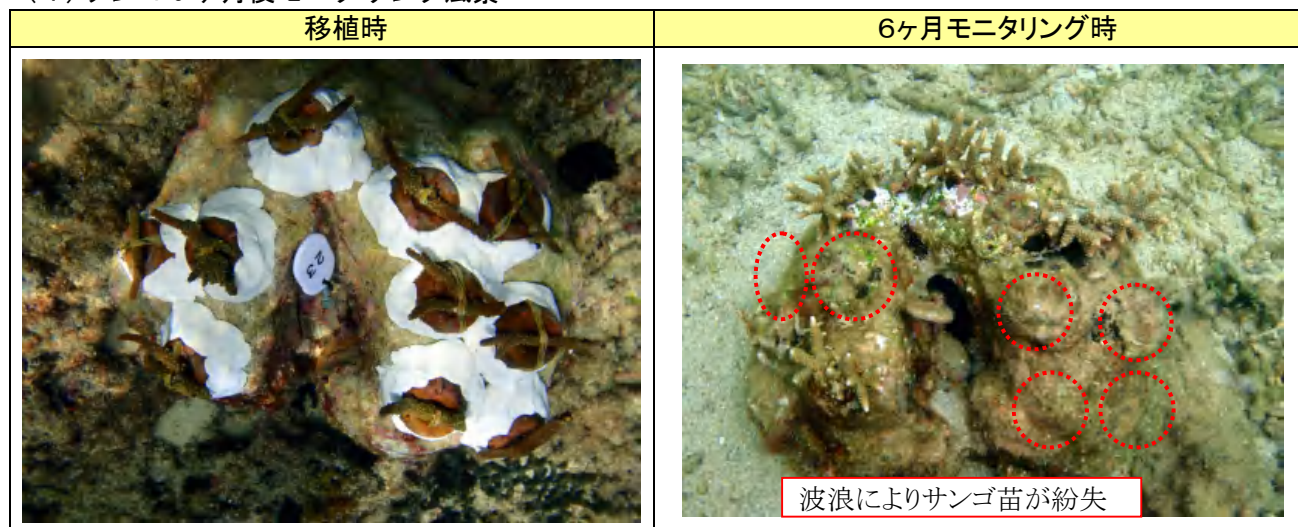
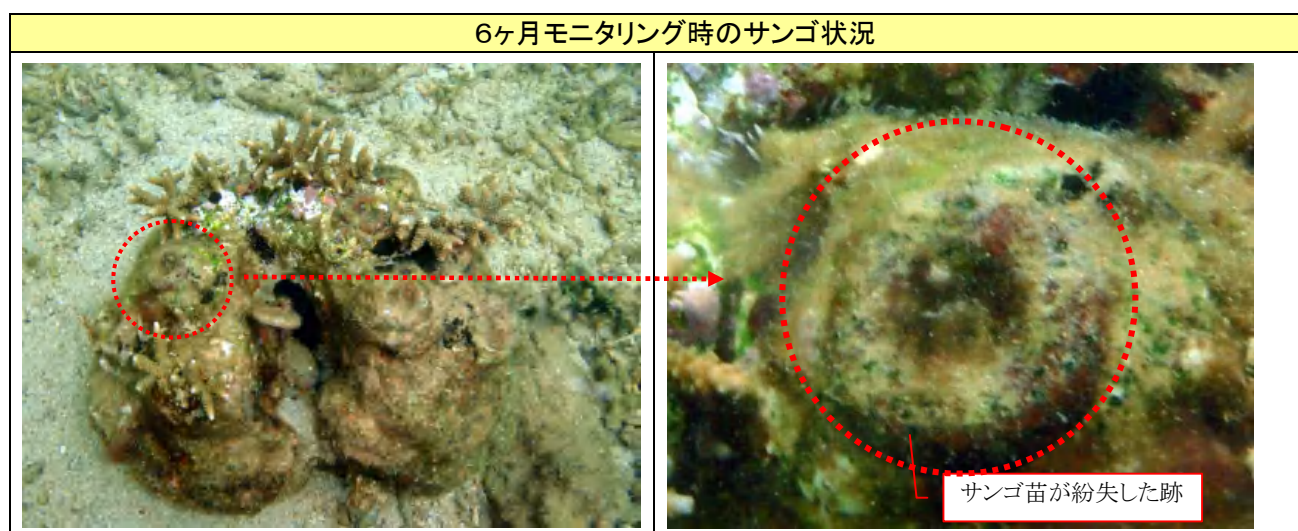
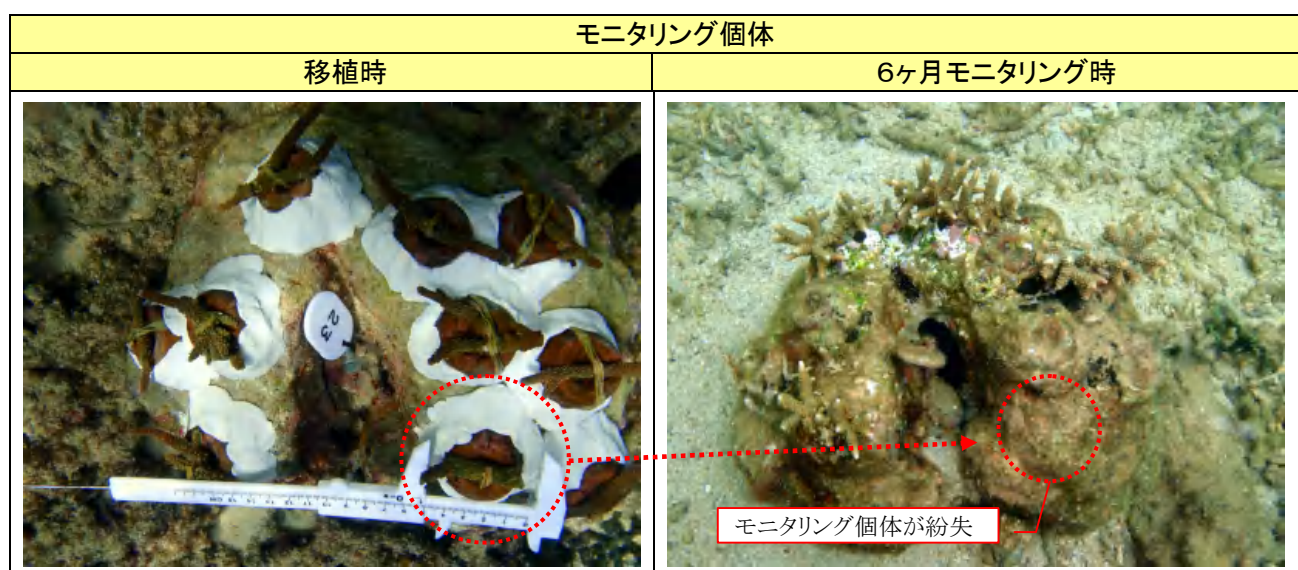
| モニタリング時の大きさ | 幅 7.6 cm ・ 高さ 3.9 cm (移植時・幅 : 5.2 cm 高さ : 2.4 cm)<br>※モニタリング対象個体が紛失したため、別個体を測定 |

## (2)サンゴ 6 ヶ月後の測定写真

※モニタリング対象個体が紛失したため、生存していた別の個体を測定

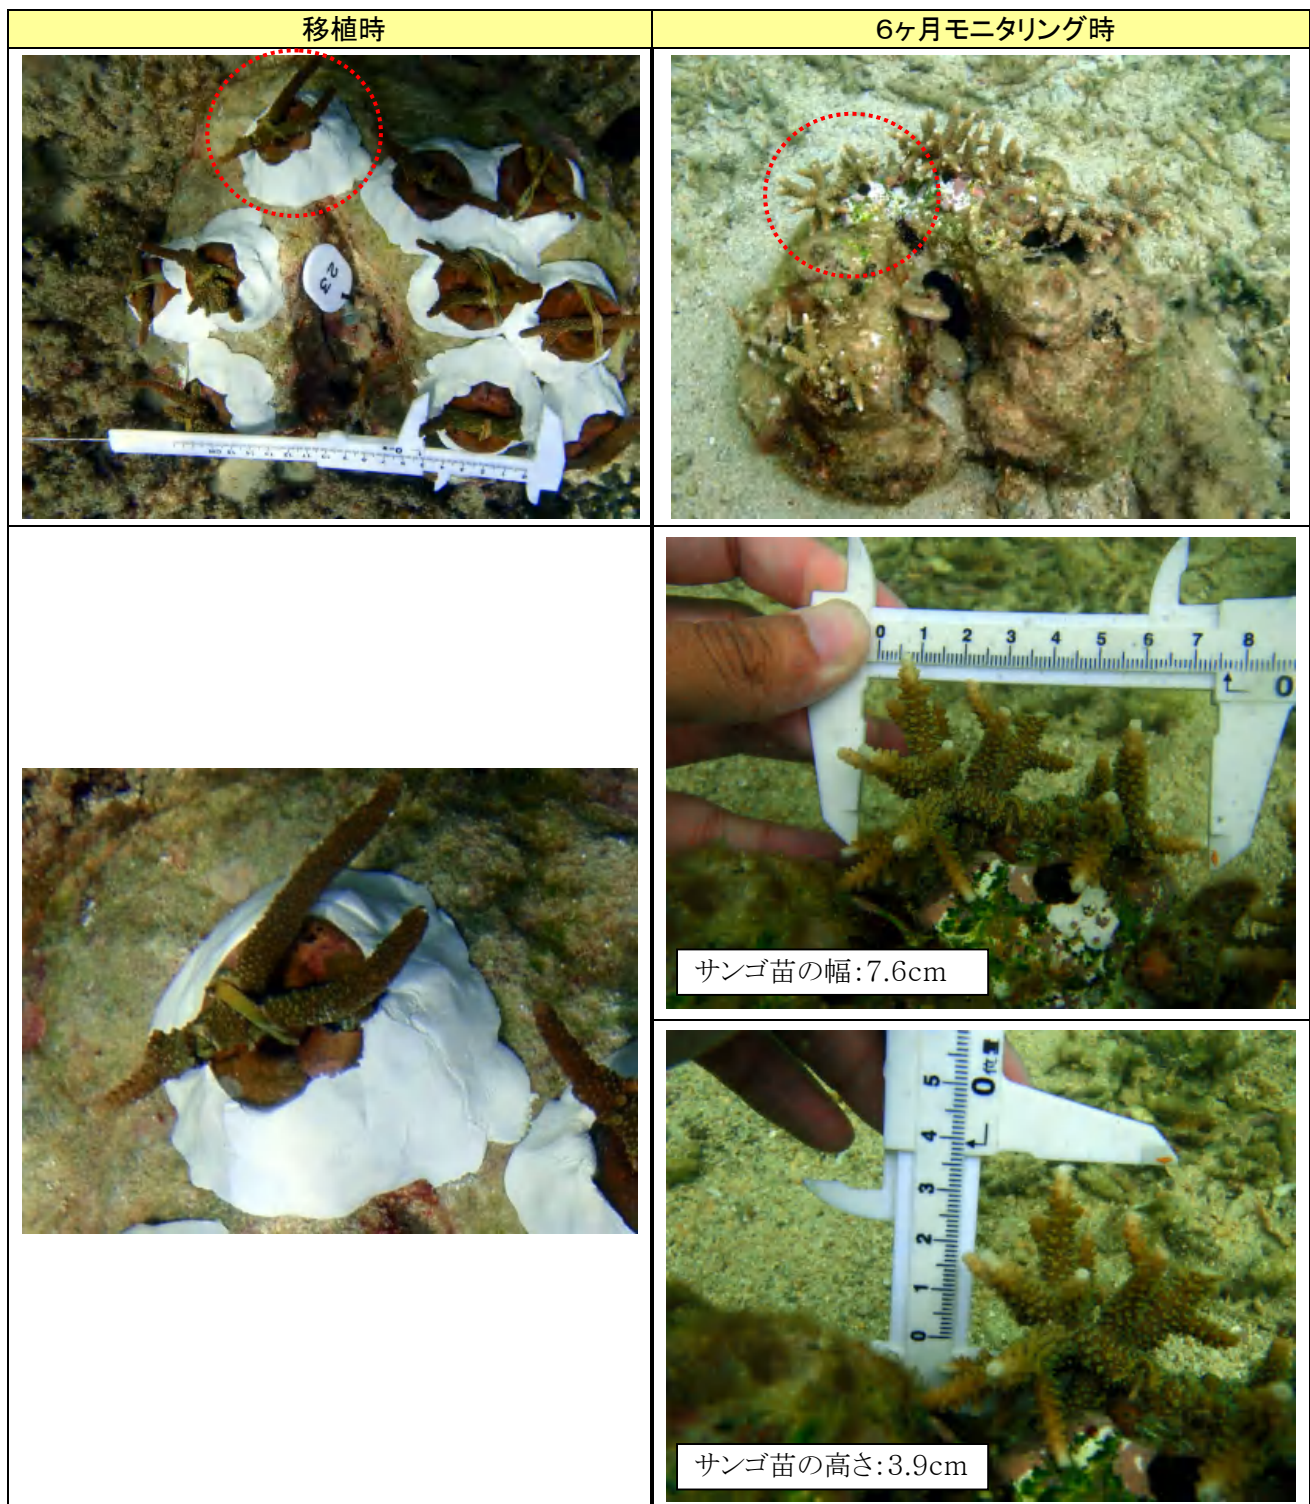
| 死滅株数 | 6 株 (生存率 40% ※移植時株数 : 10 株) |
| 死滅原因・課題等 | 台風の波浪によるサンゴ苗の紛失を確認した。 |

| 対 策 | 過度の潮流があたらない場所を選定し、平成 23 年 4 月分より移植場所を変更。 |
